PIENVESIEN ENTISÖINTI JA SUOJELU

Tekniikan yksikkö
2014

Author	Jenny Eerola
Title	Restoration and Protection of Small Water Bodies
Year	2014
Language	Finnish
Pages	
Name of Supervisor	Riitta Niemelä

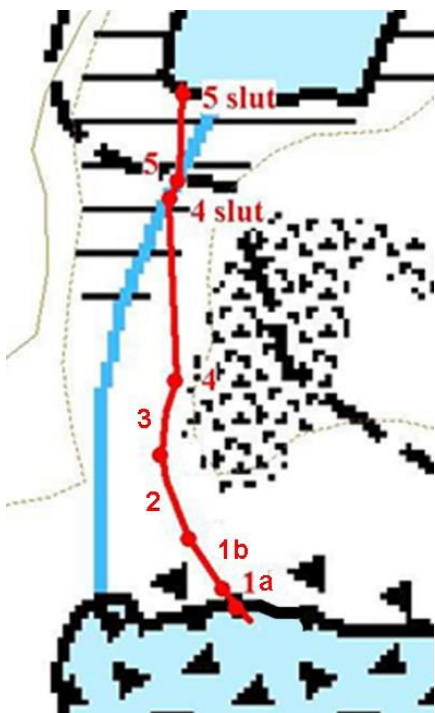
Kuva 2. Kartta puron todellisesta sijainnista. /6/

Inventoinnin aikana todettiin, ettei puro kulje peruskartan mukaisesti (kuva 2. sininen viiva) vaan osa on idempänä (kuva 2. punainen viiva). Vuonna 2013 tehtyjen maastokäyntien perusteella ei löytynyt merkkejä, että vanha uoma olisi kulkenut lännempänä kuin nykyinen. Ilmakuvat on mahdollisesti tulkittu väärin peruskarttaa laadittaessa. Uoma on muotoutunut kovaksi kaivamisen ja ylikulkujen rakentamisen takia osissa 2 ja 3. Pohja on monin paikoin sileää kalliota, joka vaikeuttaa kivien sijoittamista osiin 1b, 2 ja 3. /6/

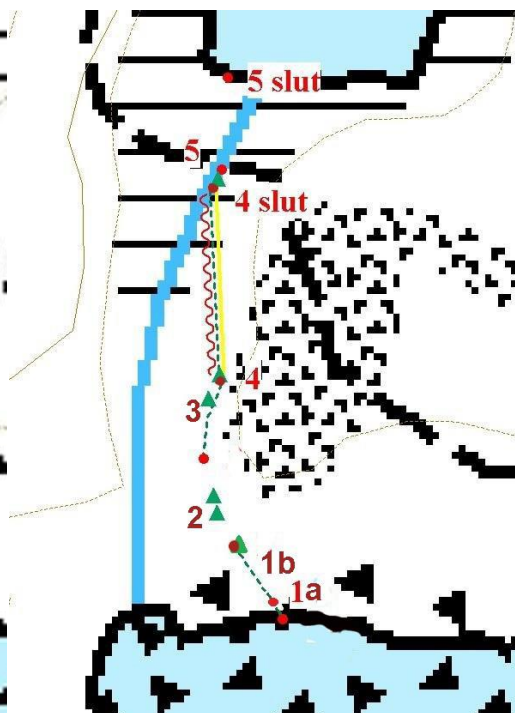
Kuva 3. Vaellusesteet (kolmio) sekä pienemmän uoman palautusalue (aaltoviiva). /6/

Useimpien toimenpide-ehdotuksien mukaan kivien sijoittelulla voidaan korjata vaellusesteet. Osa 4 on kuitenkin ruopattu koko pituudelta ja ehdotuksena onkin palauttaa uoma takaisin alkuperäiseen leveyteen ja tehdä siitä enemmän vaihteleva. Uomalla ei ole sivuhaaroja, mutta suurin osa 2,6 metrin korkeuseroista syntyy osissa 2 ja 3. Myös osa 1b viettää huomattavasti alaspäin. Osat 4 ja 5 ovat suhteellisen loivia. /6/

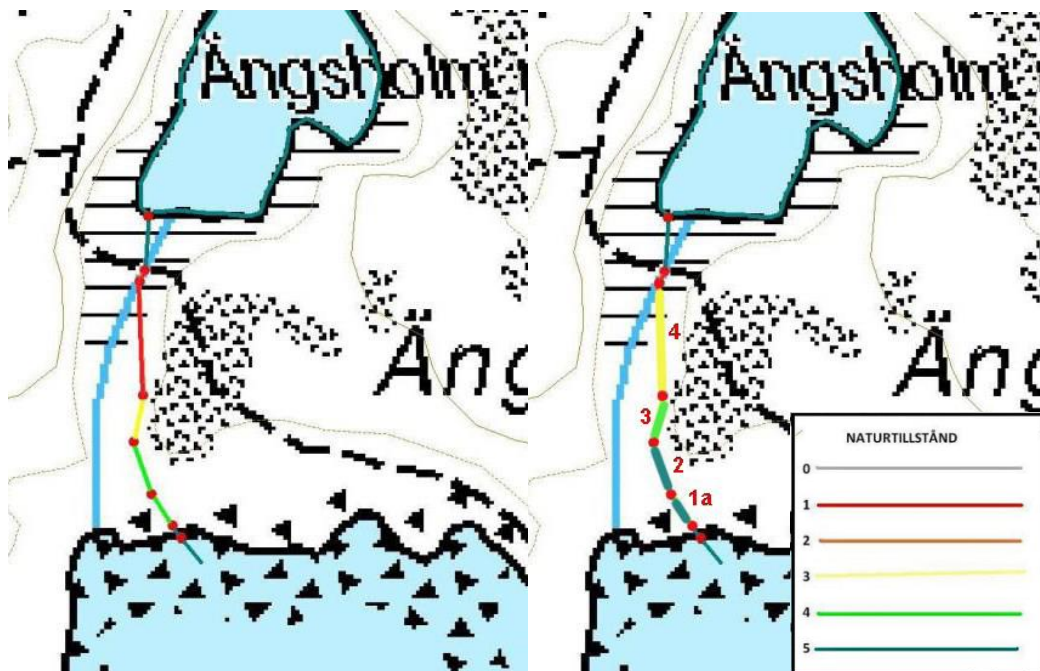
Samalla kun ekologinen toiminta palautui, ovat morfologiset ominaisuudet muuttuneet enemmän luonnonmukaisiksi. Kuvassa 30 havainnollistetaan muutoksia, jotka aikaansaatiin kesällä 2013. Osassa 1 ei ole ryhdytty toimenpiteisiin. Luonnontila osassa 1b on nyt 5 kun tierumpu poistettiin ja uoma palautuu ennalleen kivasettelujen läpi. Osa 2 on samoin luonnontilassa 5 kivasettelujen ja levähdyspaikan rakentamisen jälkeen. Luonnontilakerroin osalle 3 on kohonnut kolmesta neljään kivasettelujen ja kivikasan toimien ansiosta. Kysymys kuuluukin, voiko osalle 3 antaa korkeimman kertoimen, jos liejumassat palautettaisiin lähiympäristöön. Osan 4 kerroin kohosi yhdestä kolmeen. Ei ollut mahdollista kunnostaa uomaa koko sen pituudelta ja tässä osassa oli myös kivikasan patoaminen. Kivikasan palauttaminen olisi vaatinut kaivinkoneen käyttöä, joka oli mahdotonta, koska puron lähiympäristö on luonnonmukaista metsää luonnonsuojelualueella. Osaa 5 eivät toimenpiteet koskeneet. Muutokset kertoimissa esitetään kuvassa 31. Toteutettujen toimenpiteiden voidaan katsoa olleen perustavia pienien purojen palauttamiselle ja niitä voidaan käyttää hyödyksi malliesimerkkinä pienimuotoisiin kunnostustoimenpiteisiin. /6/

Kuva 13. Luonnontila ennen entisöintiä. /6/ **Kuva 14.** Luonnontila 2013 entisöinnin jälkeen. /6/

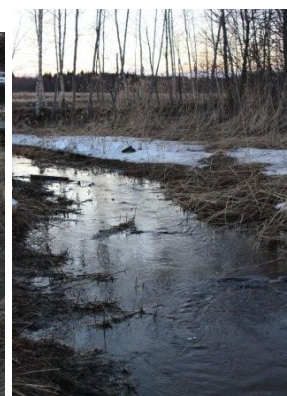
Kuva 20. Osan 2 yläosa huhtikuussa 2012. /7/

Osa 2 on ominaispiirteiltään samanlainen kuin osa 1, mutta uoma on yleisesti paljon pienempi ja keskimäärin 2 metriä leveä. Tässä osassa on aloitettu työt uoman pienentämiseksi asettamalla kiviä, jolloin virtaama ohjautuu ja pienempi uoma syntyy. Työ on saanut positiivisia tuloksia. /7/

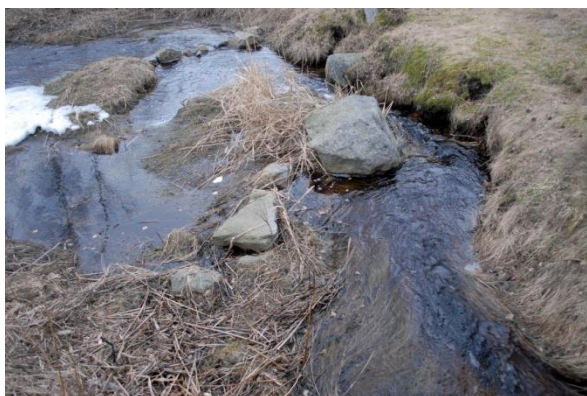
Osa 3 on pengerretty osa joka toimii kalareittinä ylös Globäckfladaan. Osa alkaa vuonna 1993 rakennetun padon läntisestä päästä. Se on kaivettu kaivinkoneella ja massoja on otettu fladan pohjasta niin, että saatiin lisää syvyyttä. Pato on alkanut vuotamaan vuonna 2012 ja vedenkorkeus on laskenut 10 cm. /7/

Kuva 21. Osan 3 alaosa huhtikuussa 2013. /7/

Kivenlohkareiden avulla on tehty kaksi isompaa ja kaksi pienempää tasannetta. Tästä osasta löytyy myös levähdyspaikka vaeltaville kaloille. Purkuaukko on kapea ja korkea, siten vesi riittää niin pitkälle kun mahdollista Globäckfladassa. Vuoden 2012 huhtikuun lopussa todettiin, että virtaus osuuden yläosassa on voimakas ja kaloilla oli vaikeuksia vaelttaa virtaa ylöspäin. Levähdyspaikat osuuden yläosassa olivat kovassa käytössä. Tässä osuudessa oli tärkeintä miettiä kalojen vaeltamista, koska osuudelta löytyy puron suurin putoamiskorkeus. Keväällä alue

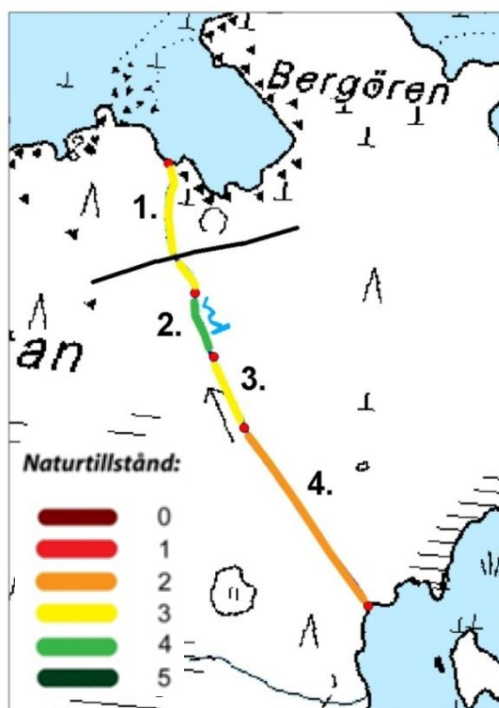
Toukokuussa 2012 Kökmokanaaliksi kutsuttu järven purkupuro sekä sen purkuaukko tutkittiin. Kanaali jaettiin 4 osaan (kuva2). Osan 2 muodostaa koski ja luonnontila-arvo on 4/5. Pienillä sopivilla toimenpiteillä oli mahdollista parantaa kalojen luonnontilaista elinympäristöä. Tämän takia keskityttiin jatkamaan tämän osan toimenpiteitä. /8/

Kuva 29. Vuoden 2012 luonnontila-arvot kanaalissa. /8/

Osa 2 on noin 80 metriä pitkä ja koostuu nopeasti virtaavasta koskesta. Osa sen kokonaisuudesta kuitenkin muistutti kanaalia ja iso osa kivistä sekä lohcareista on nostettu kanavasta. Ne löytyivät pääosin pitkin länsirantaa. Yläosassa (30 m) on täysin tasainen pohja ja voimakkaasti virtaava vesi. Tämän osan perusteella se olisi vaelluseste kaloille koska virtaama on kova. Uoma on 1,5 metriä leveä ja 0,5 metriä syvä ylivirtaaman luona. Alivirtaaman kohdalla leveys on 1 metrin ja syvyys 15–20 senttimetriä. Syvänteitä tai meandereita ei osuudelta löydy. Luonnontil-arvo on 4/5, mutta pienillä korjauksilla se saadaan nousemaan arvoon 5/5. /8/

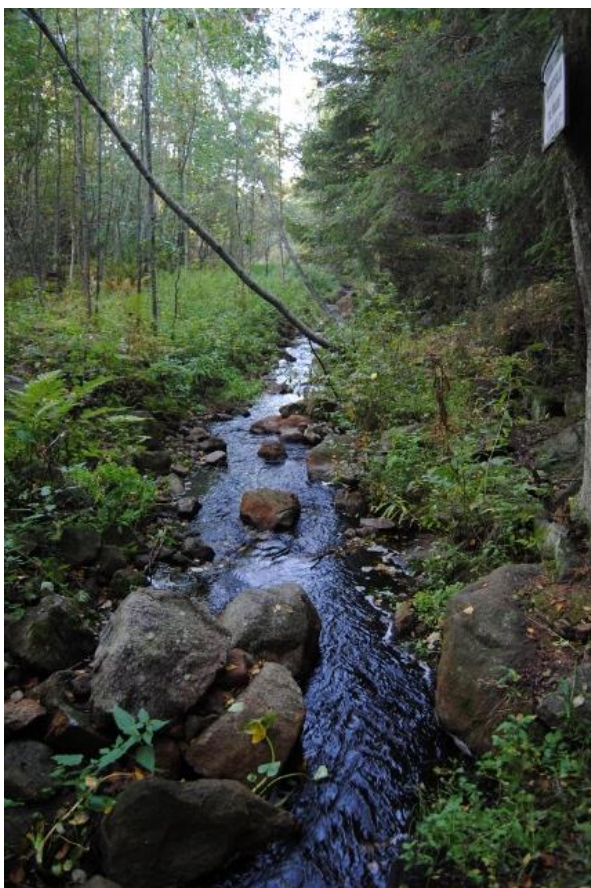
Kuva 36. Kosken alaosa syyskuussa 2014.

Kutupohjia harjukselle rakennettiin syyskuussa 2013 osan yläosassa, jossa virtaus on kova. Yhteensä 6 kutupohjaa rakennettiin levähdyspaikkojen 3 ja 4 ylä- ja alapuolelle. Levähdyspaikkojen kuopat syvenevät lisää ajan kuluessa ja niiden pitäisi pystyä toimimaan levähdyspaikkoina vaeltaville kaloille ja suojapaikkoina kuteville harjuksille. Sorapatjoihin käytettiin suurimmaksi osaksi pientä luonnonsoraa sekä vähän suurta luonnonsoraa. Osa alkuperäistä hiekasta ja kivistä koostuvaa pohjaa jätettiin jäljelle. /8/

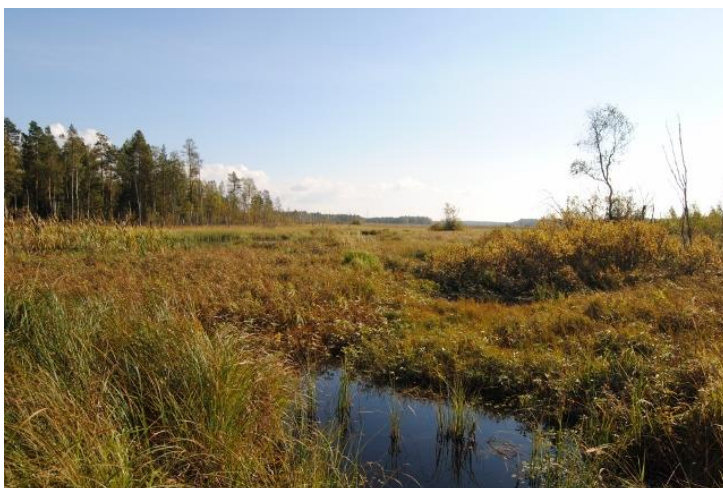
Kuva 41. Nojärvi padolta kuvattuna syyskuussa 2014.

Padon korkeus estää sen alapuolelle purossa nousevien haukien, ahventen ja särkikaloiden nousemisen järveen. Padon alapuolella sijaitsevan pressun päällä oleva kivilouhe vaikeuttaa vähäisen virtaaman aikaan kalojen kulkua. Padon ja sen alapuolisen suvannon välinen putoukorkuus on noin 1,4 metriä. Uoman kokonaisleveys on noin 5 metriä ja vesiuoman nykyinen leveys noin 2,7 metriä. Suuaukon leveys padossa on noin 75 senttimetriä. /9/
